中建钰境天宸项目 安全生产标准化工地建设汇报材料

项目概况

施工阶段

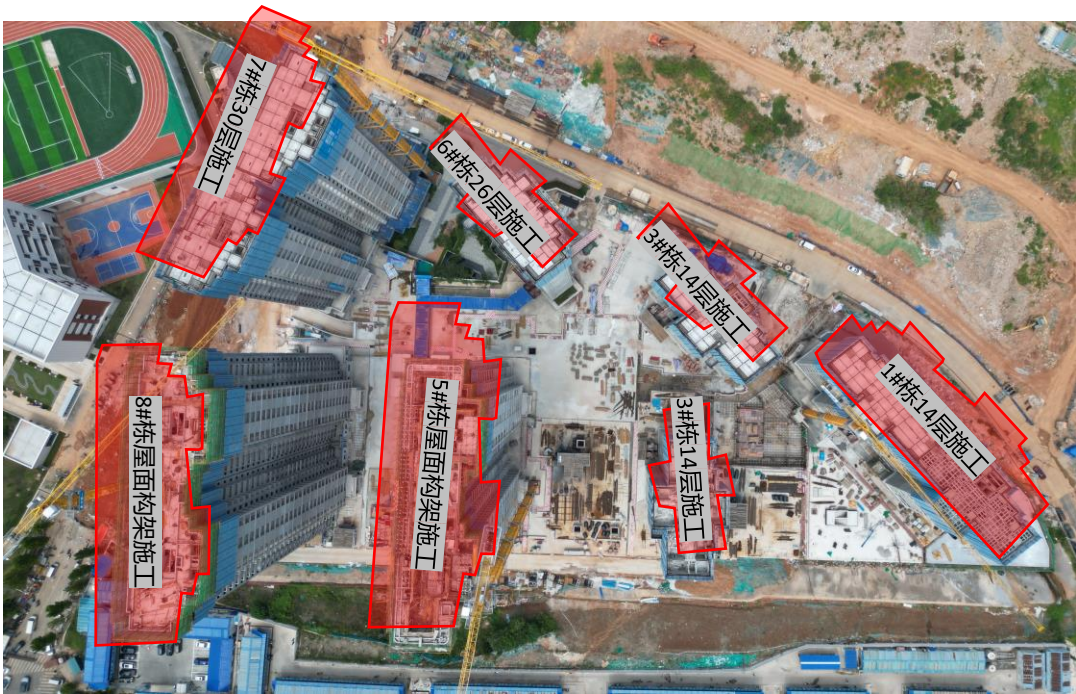
形象进度（东地块）

- 1、**混凝土结构**：5#栋、8#栋屋面构架施工，7#栋施工30层，6#栋施工至27层，3#栋施工至14层，2#栋施工至14层，1#栋施工至14层，地下室9月中旬全部合拢。
- 2、**砌体结构**：5#栋28层施工，8#栋28层施工，7#栋22层施工，6#栋18层施工。
- 3、**抹灰工程**：5#栋施工至12层，8#栋施工至12层,其余楼栋抹灰样板完成。
- 4、**其他工程**：5#、8#栋窗框安装至28层，7#栋已完成交付样板。

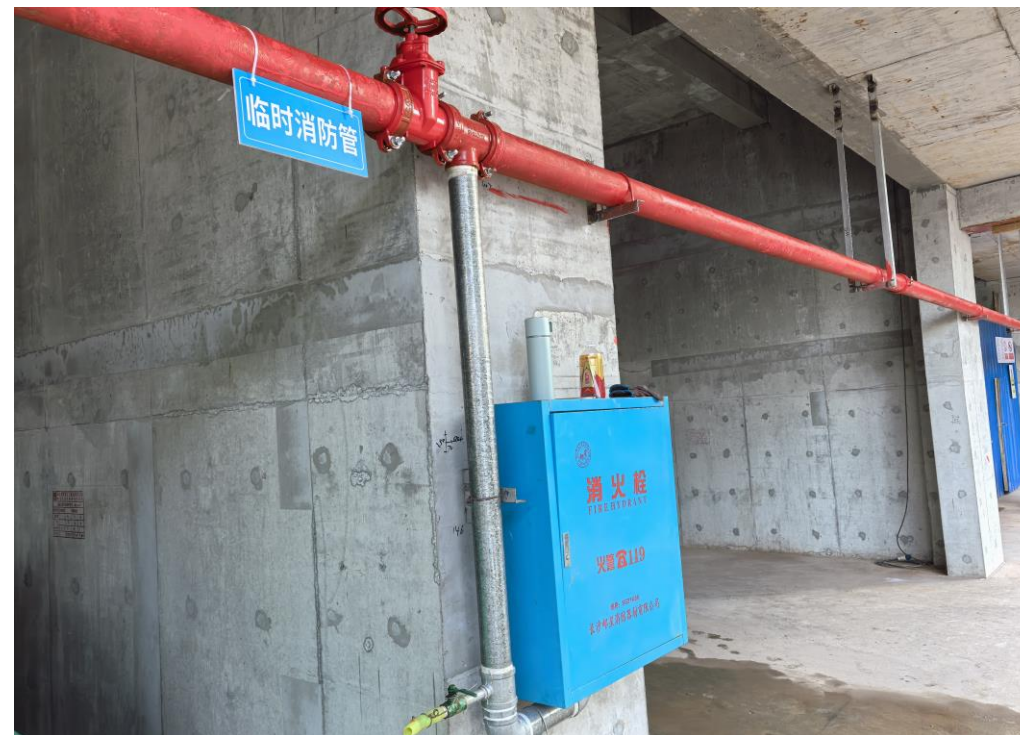
施工现场消防水永临结合、设置标识牌

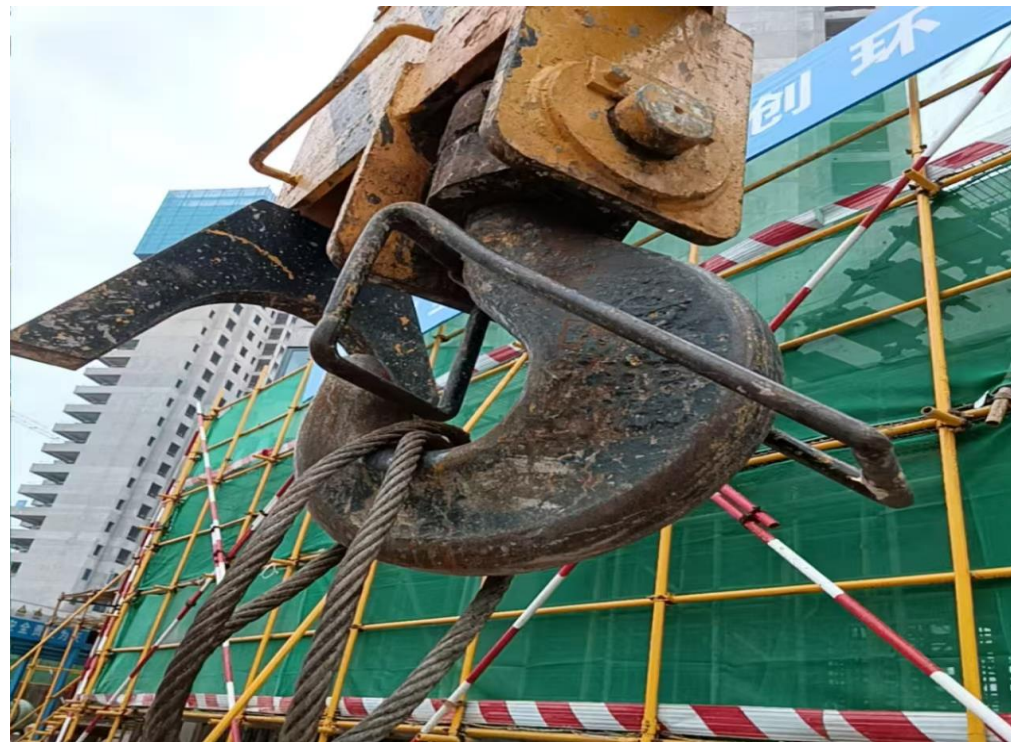
塔吊设置自重式吊钩防脱落装置

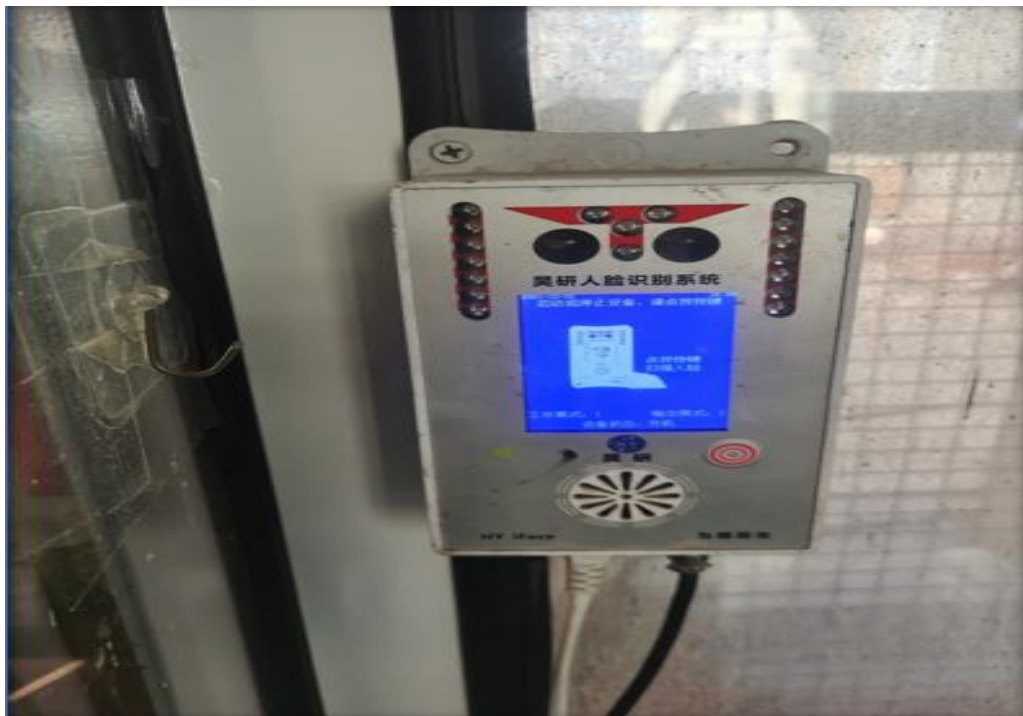
施工升降机设置人脸识别

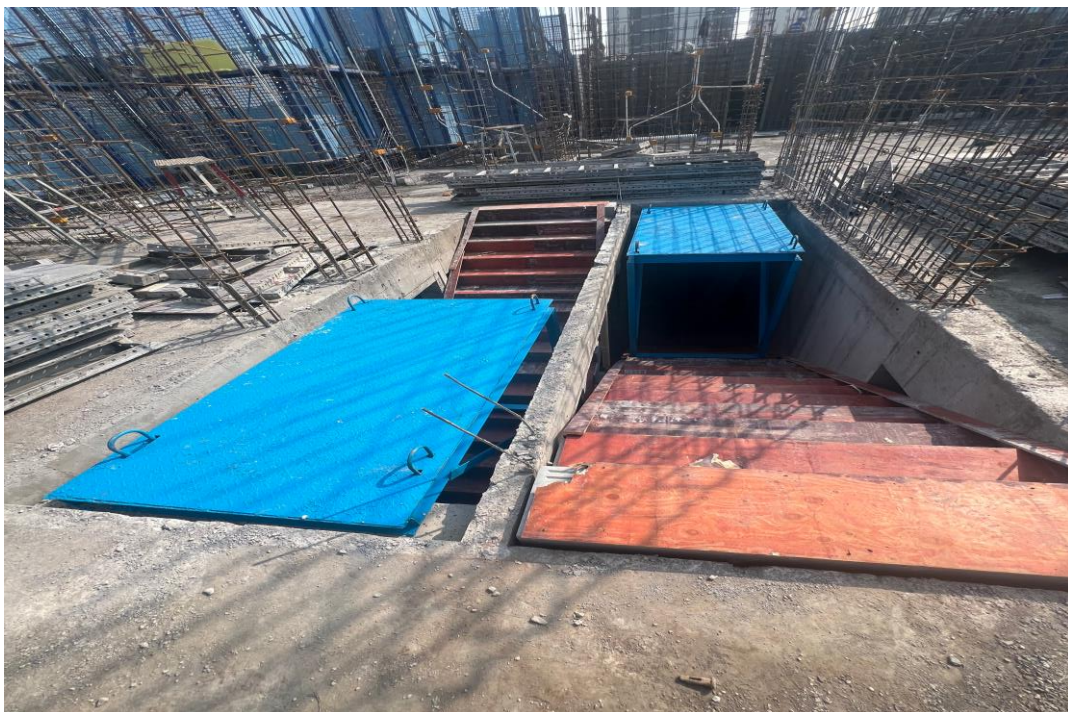
楼梯口布置定型式操作平台

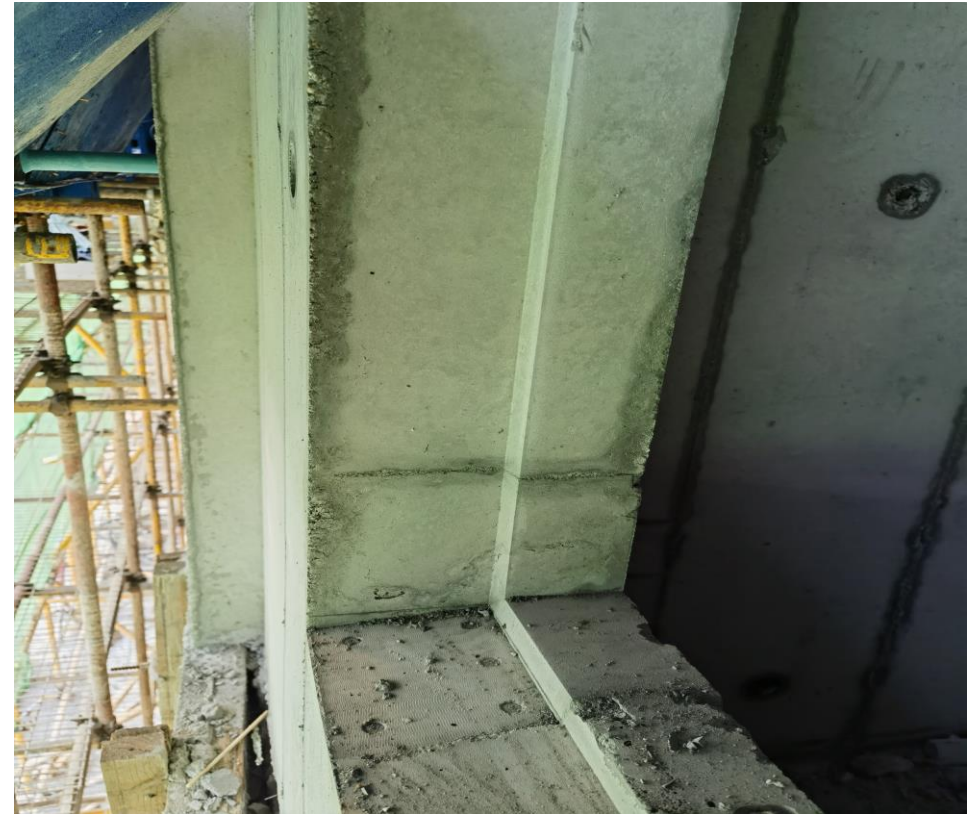
窗台企口向外放坡

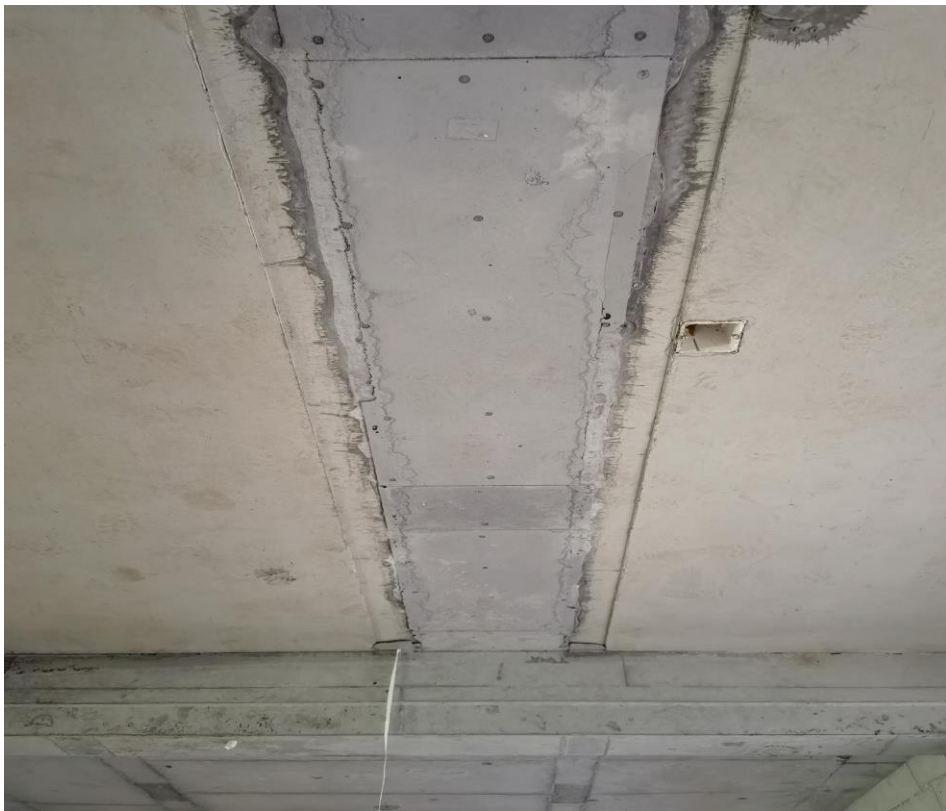
叠合板板带压槽

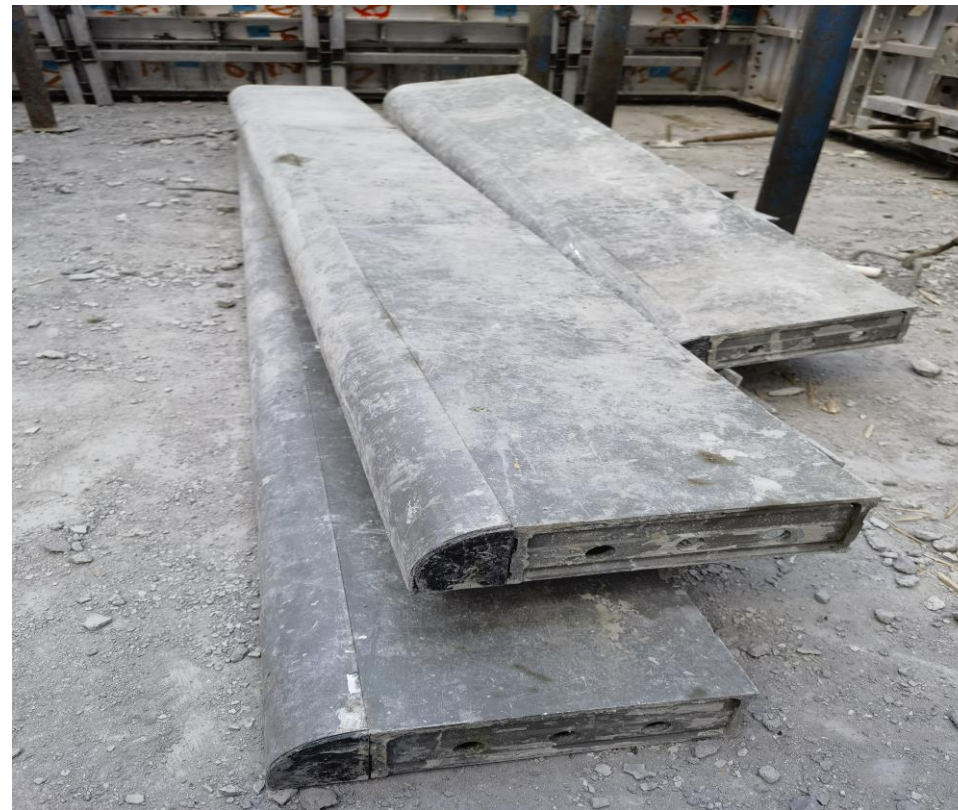
卫生间R角一次成型

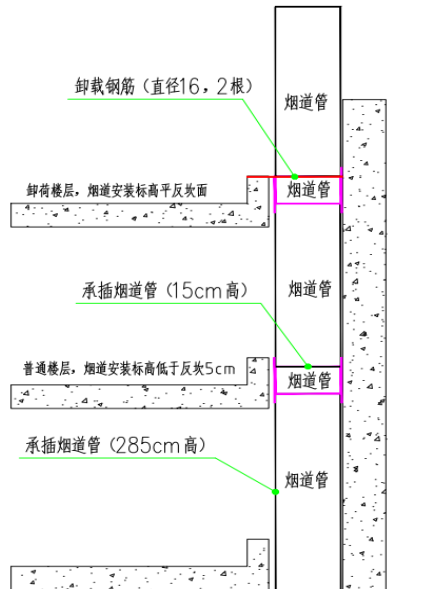
图2 非楼板钢筋承托处的承插口

图3 分户楼板处二根烟道承插对接示意图

承插式防泄漏厨卫排烟气道安装示意图

1-排烟气道 2-高度不低于20mm的承插口

为解决烟道长期存在的较多漏烟、串烟、渗漏等问题。项目采用**硫氧镁承插式烟道系统**，该系统烟道采用15mm厚硫氧镁防火板和凸出20mm的承插口，通过承插口设计实现了**上下烟道无缝连接**；**烟道反坎施工一次成型**，同时根据国标新图集采用**金属负压风帽**、**高密闭止回阀**等配件，解决了烟气渗漏与返流、渗漏等问题，极大提升了居住安全性与舒适度。

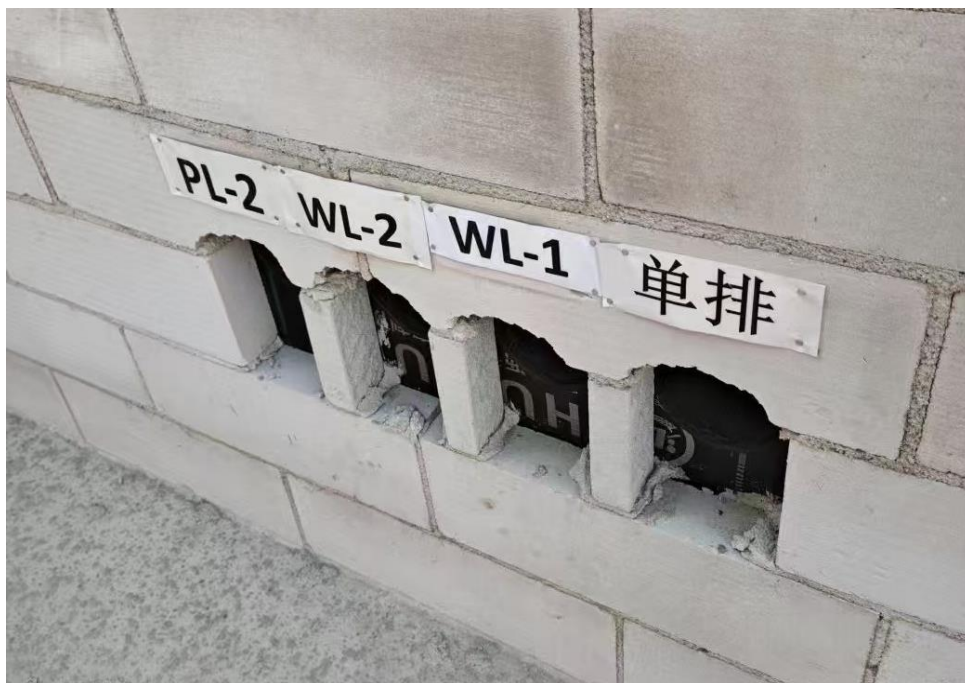
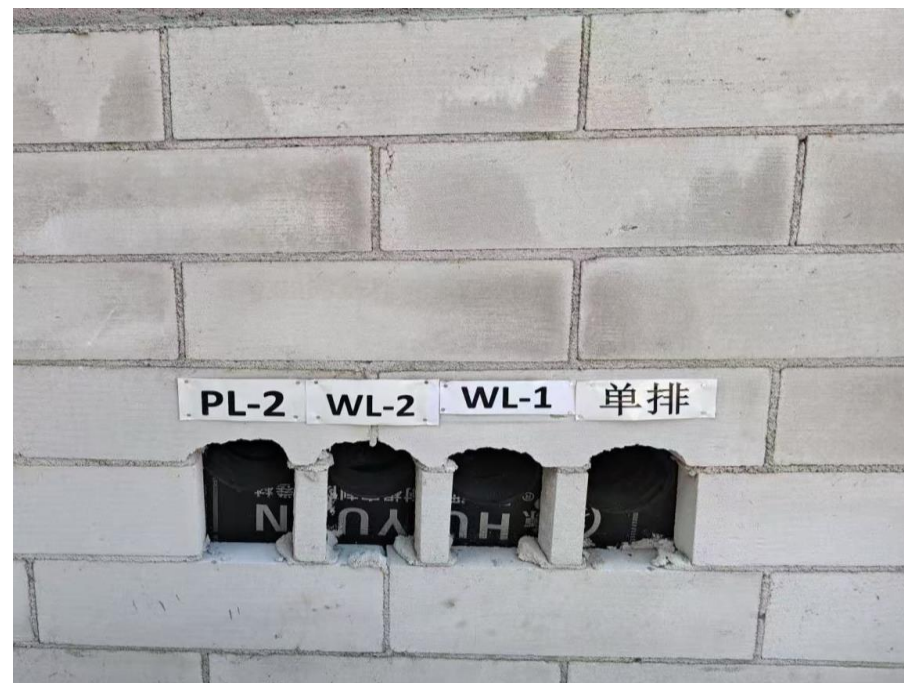
2.出外墙排水管做好及时清理，并对相应洞口做管道标识防止接错。

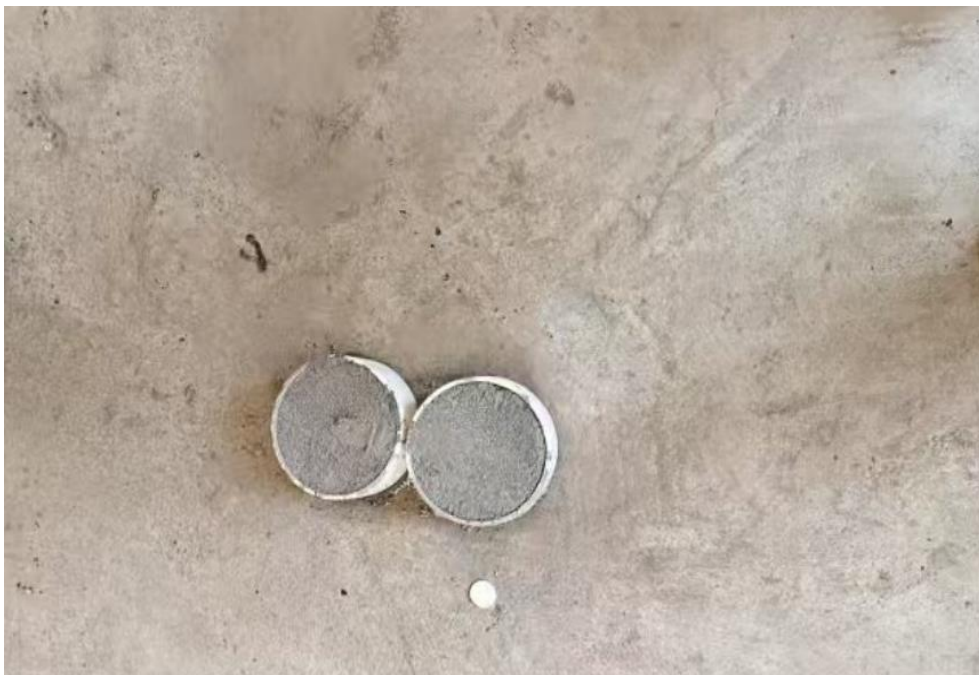
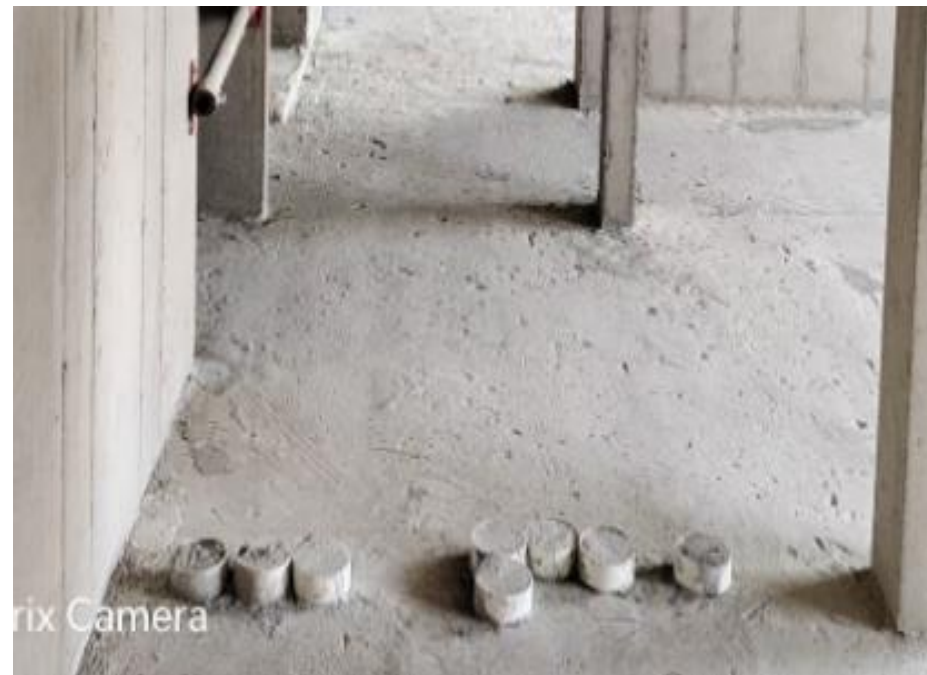
3.地面预埋PVC管采用混凝土墩子包裹进行成本保护，防止被破坏，减少堵管概率。

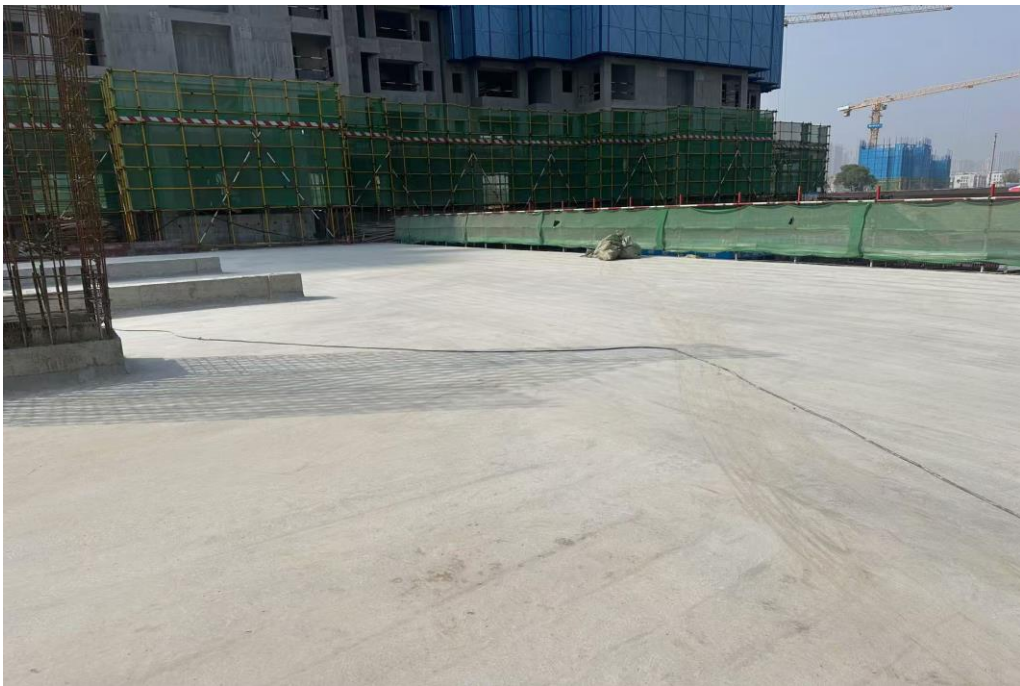
顶板研磨

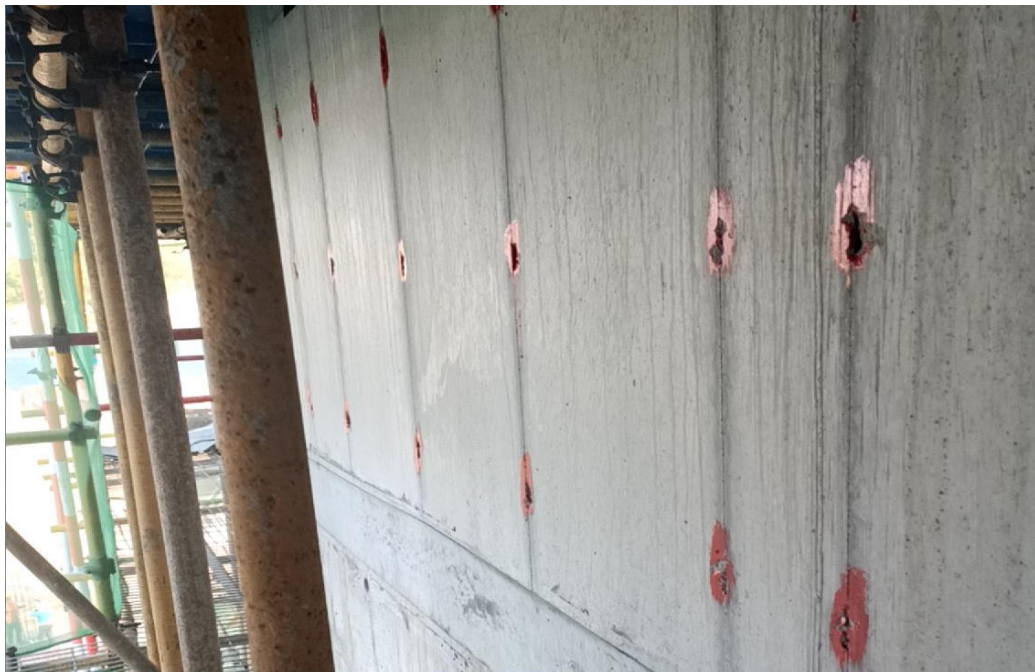
拉片式全砼外墙

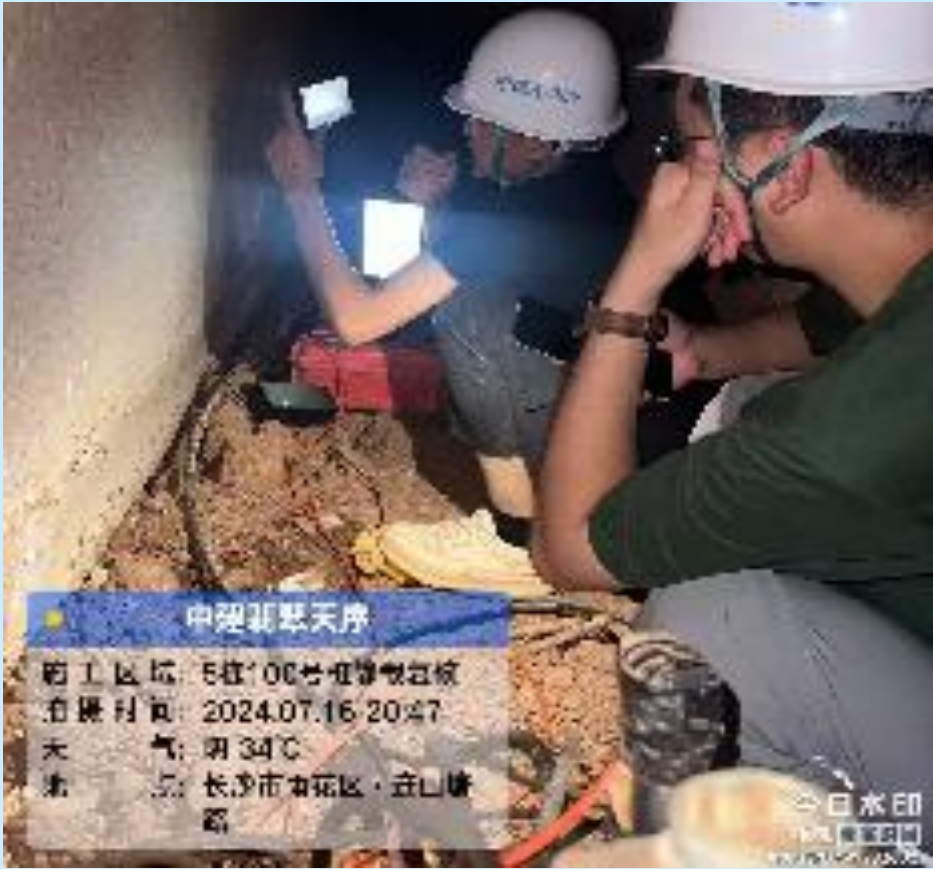
<p>中建翡翠天序 施工区域: 5栋100号楼桩基验收 拍摄时间: 2024.07.16 20:47 天气: 阴 34℃ 地点: 长沙市雨花区·叠山塘路</p></div> <p>桩基静载复核</p>	<div data-bbox="1424 305 2356 1165">

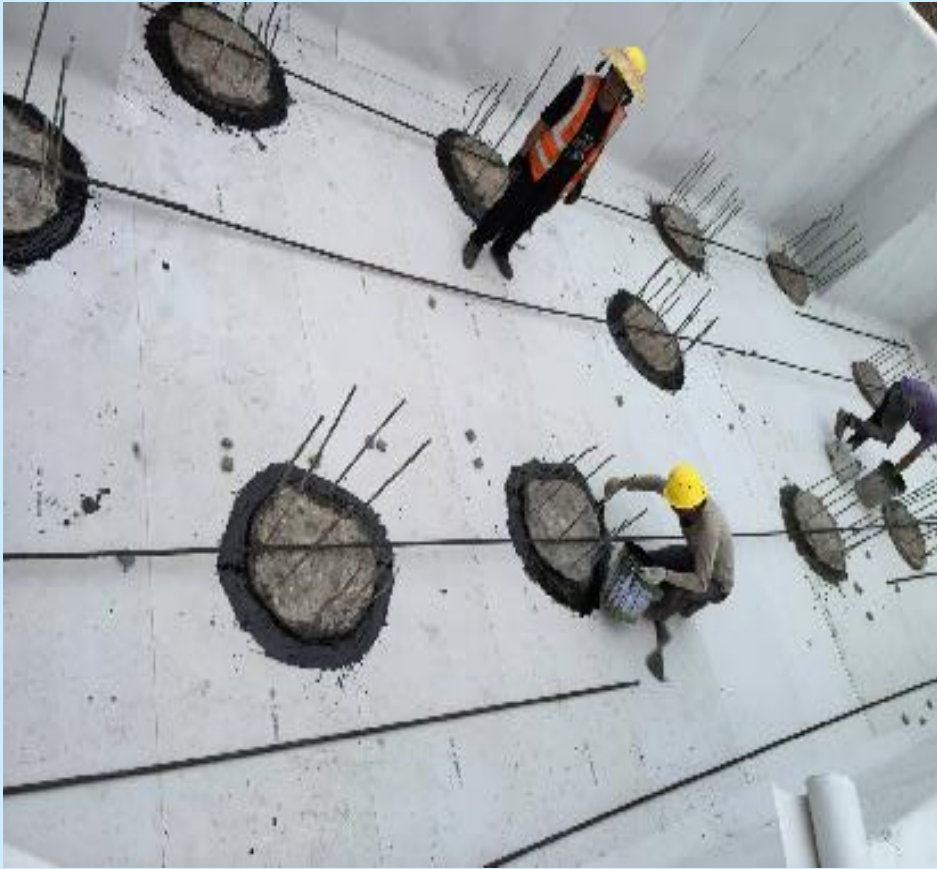
<p>桩头防水密封</p></div>

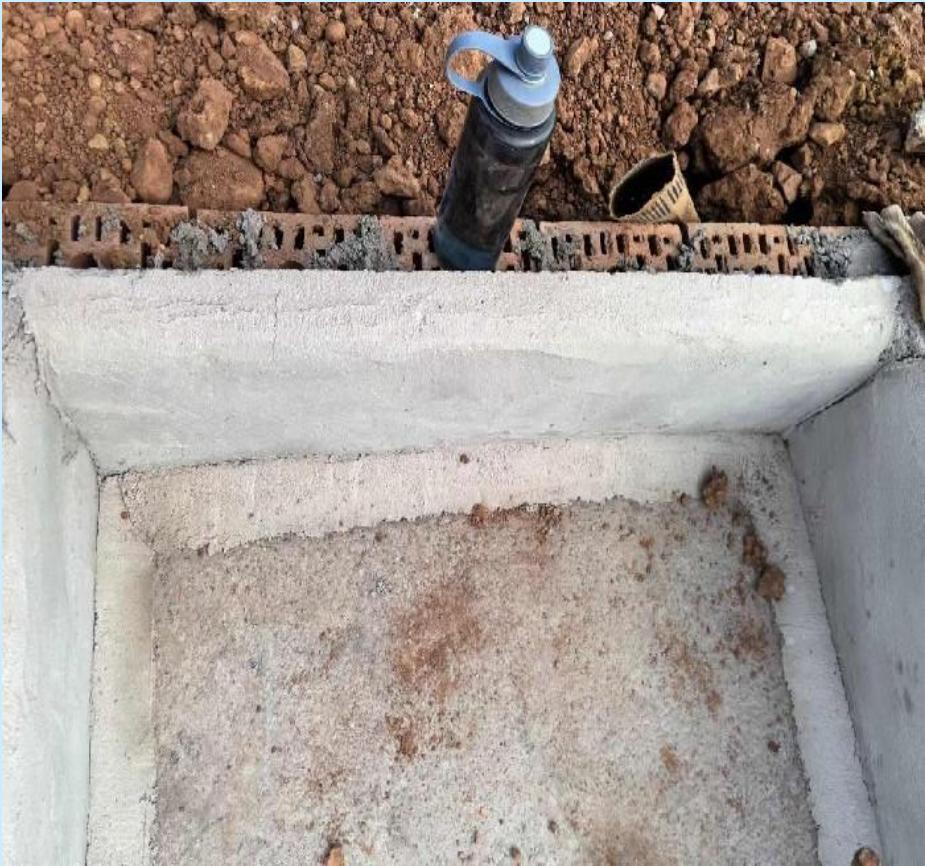
<p>砖胎模阳角、阴角倒角</p>

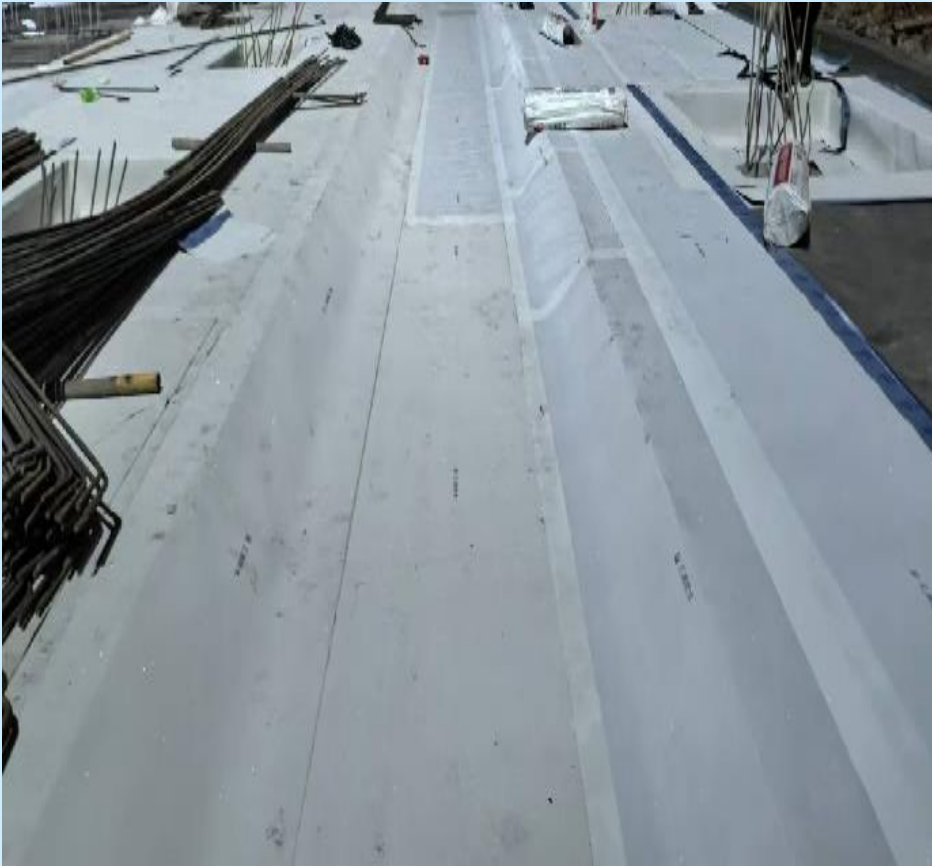
<p>后浇带超前止水</p>

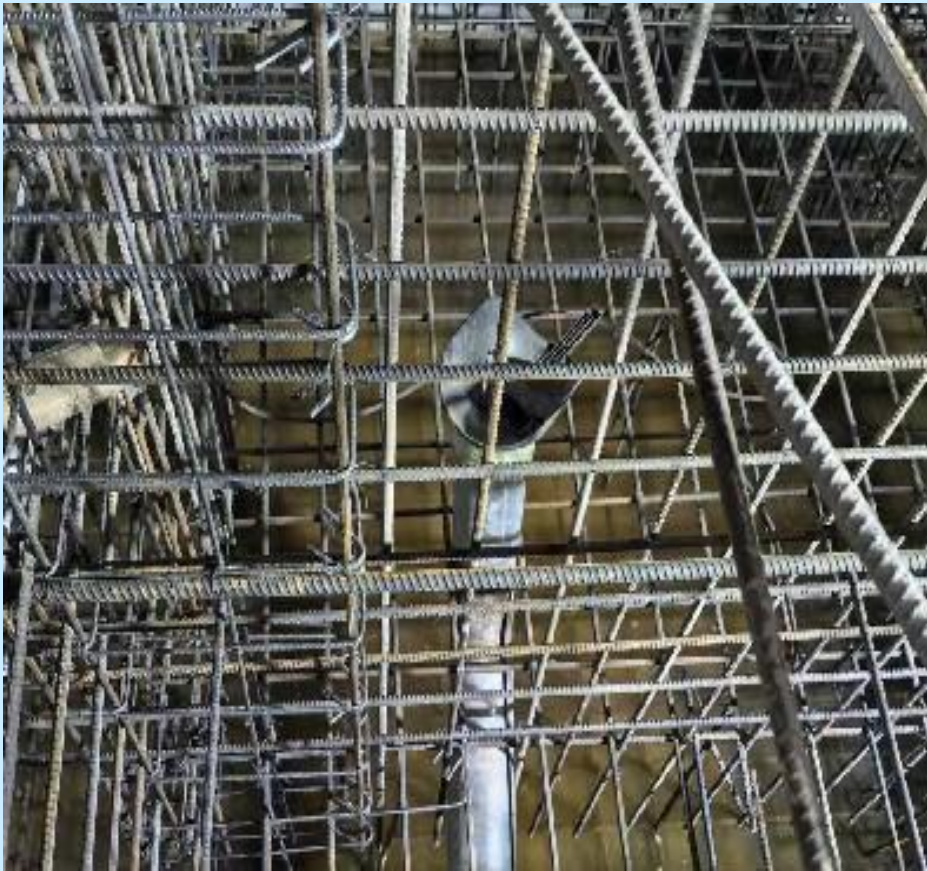
</div> <div data-bbox="555 1200 980 1248">电梯基坑排水设置直排</div> <div data-bbox="1424 308 2377 1170">

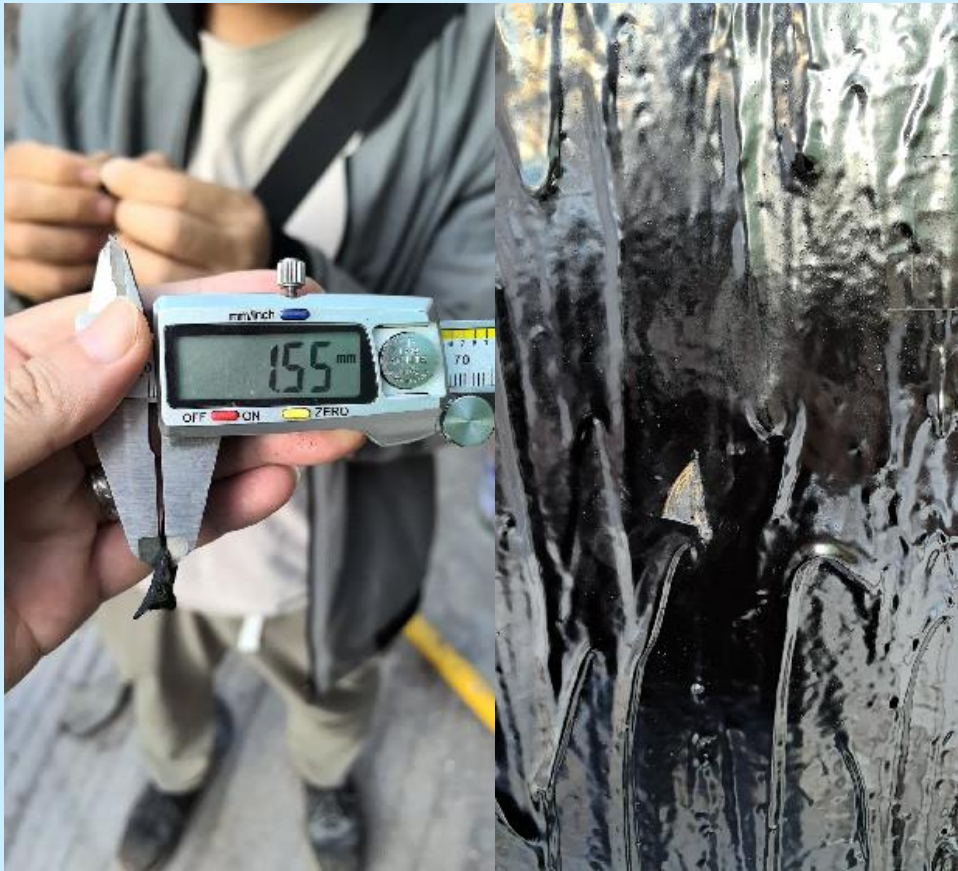
</div> <div data-bbox="1617 1200 2170 1248">地下室侧墙防水涂料厚度检查</div>
